UNIVERSIDAD CÉSAR VALLEJO

Evaluación de la seguridad vial en la carretera que conduce al Morro Solar en
el distrito de Chorrillos, 2018.

TESIS PARA OBTENER EL TÍTULO PROFESIONAL DE:
INGENIERO CIVIL

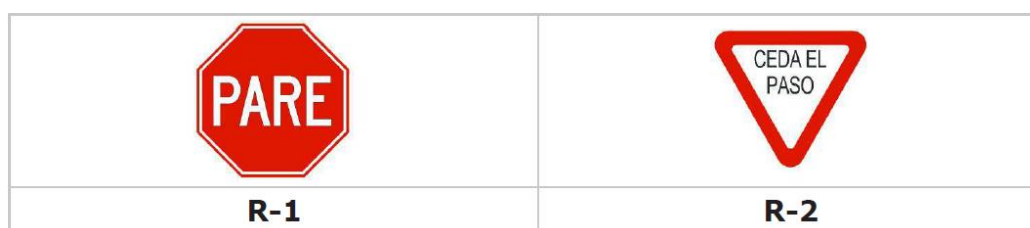
Figura 8. Señales de prioridad. Fuente: (Ministerio de Transportes y Comunicaciones, 2016)

Las señales reglamentarias, llamados también señales reguladoras, estas tienen como función principal el de informar a los usuarios, las prohibiciones y restricciones presentes en una determinada carretera. Para la clasificación de las señales reglamentarias tenemos: las señales de prioridad, aquí están presentes la señal de pare (R-1) y la señal de ceda el paso (R-2).

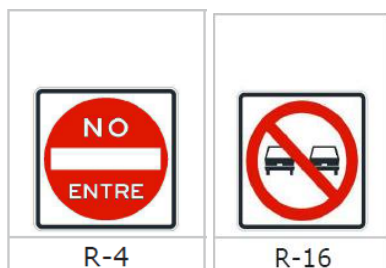
Figura 9. Señales de prohibición de maniobras y giros. *Fuente:* (Ministerio de Transportes y Comunicaciones, 2016)

Las señales de prohibición, son usados para prohibir a ciertos tipos de vehículos o para limitar algún tipo de maniobra de los usuarios de la vía, aquí consideramos las señales de prohibición para maniobras y giros la señal de no entre (R-4) y la señal de prohibido adelantar (R-16).

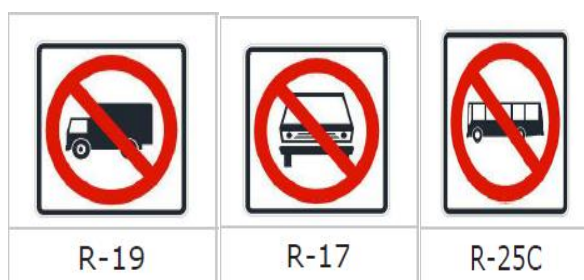
Figura 10. Señales de prohibición de paso por clase de vehículo. *Fuente:* (Ministerio de Transportes y Comunicaciones, 2016)

Así mismo en las señales de prohibición de tránsito por clase de vehículos, consideramos la señal de prohibido tráfico de vehículos automotores (R-17), la señal de prohibido tráfico de vehículos de carga (R-19), la señal de prohibido el tráfico de buses (R-25C).

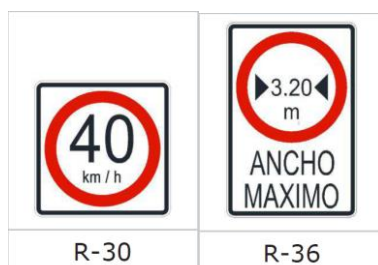
Figura 11. Señales de restricción. *Fuente:* (Ministerio de Transportes y Comunicaciones, 2016)

Las señales de restricción, se usan para limitar al tránsito en función a las características de la vía. Aquí consideramos la señal de máxima velocidad permitida (R-30) y señal ancho máximo permitido (R-36).

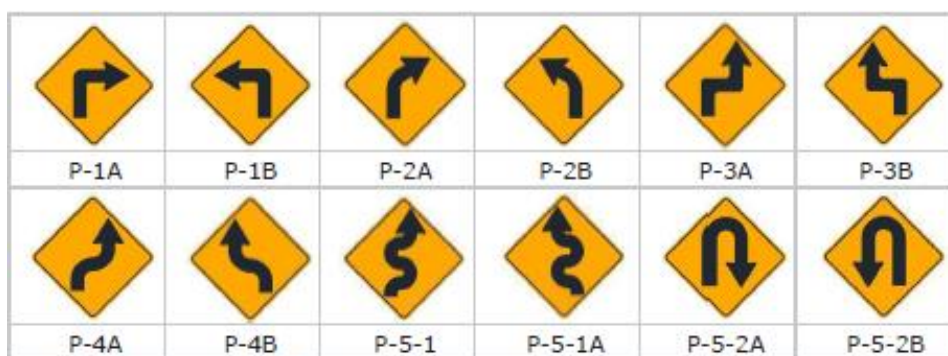
Figura 12. Señales preventivas para curva horizontal. Fuente: (Ministerio de Transportes y Comunicaciones, 2016)

Cabe resaltar que para la colocación de una señal que prevenga una curva debe ser a cualquier distancia hasta 30 metros antes de la curva, tomando en cuenta que esta señal debe ser instalada a una distancia mínima de 30 metros de otras señales. Teniendo en cuenta esto, se muestra la siguiente clasificación.

Las señales preventivas para características geométricas horizontales presentes en una carretera, advierten de la cercanía a las curvas, los cuales requieren un cambio de velocidad para poder transitar con seguridad sobre ella. A continuación, en la siguiente imagen se detallan las señales preventivas para advertir a un vehículo de la situación en que se encuentra una carretera.

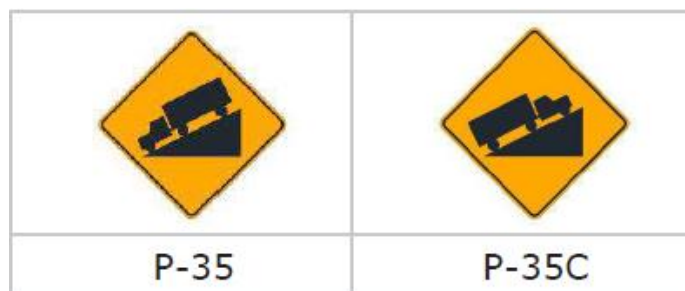
Figura 13. Señales preventivas para pendiente longitudinal. Fuente: (Ministerio de Transportes y Comunicaciones, 2016)

Las señales preventivas para características geométricas verticales de la vía, cumplen la función de señalar la proximidad de pendientes pronunciadas con el fin de que el usuario tome precauciones, puesto que afecta a la velocidad y capacidad de frenado. Aquí consideramos la señal fuerte pendiente en descenso (P-35) y la señal fuerte pendiente en ascenso (P-35C).

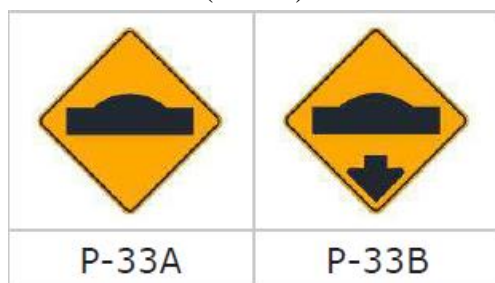
Figura 14. Señales preventivas para características de la superficie de rodadura. Fuente: (Ministerio de Transportes y Comunicaciones, 2016)

Así mismo las señales preventivas para características de la carpeta asfáltica, cumplen la función de advertir al conductor sobre posibles cambios en la superficie de rodadura para una vía. Aquí consideramos la señal proximidad de reductor de velocidad (P-33A) deberá de colocarse a una distancia mínima de 60 m respecto a la ubicación del reductor, la señal de ubicación de reductor de velocidad (P-33B).

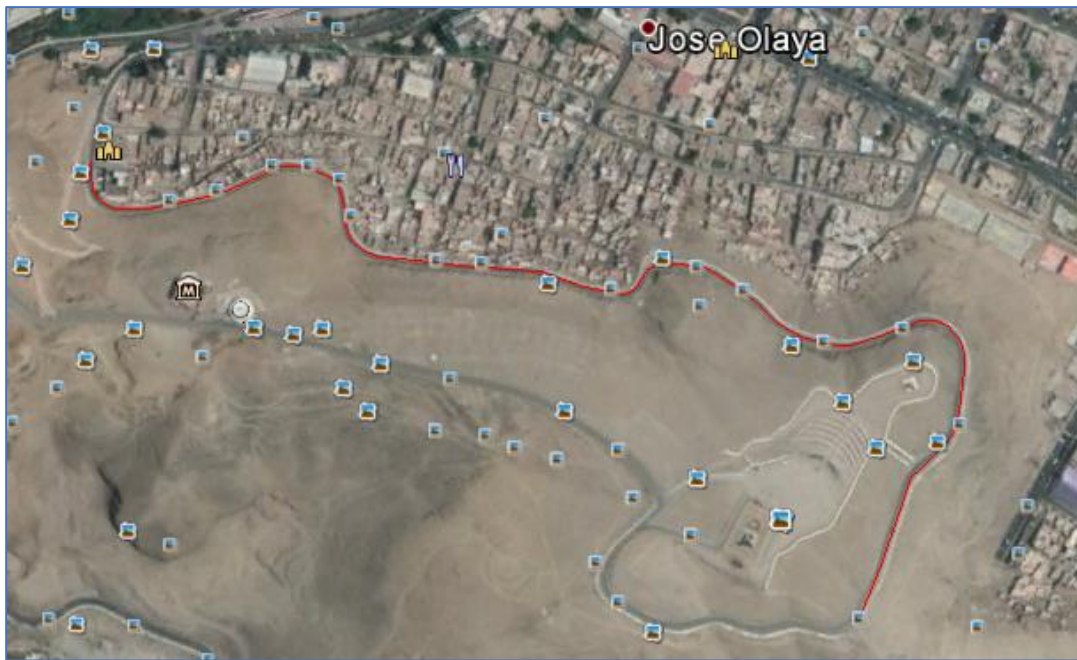
Figura 17. Tramo de estudio de la carretera. Fuente: Elaboración propia.

Se realizó el levantamiento topográfico, del tramo enmarcado de color rojo, para poder evaluar en la misma la seguridad vial, concerniente al estado en que se encuentran las características del diseño geométrico, el estado de las señalizaciones y estado de la estructura del pavimento.

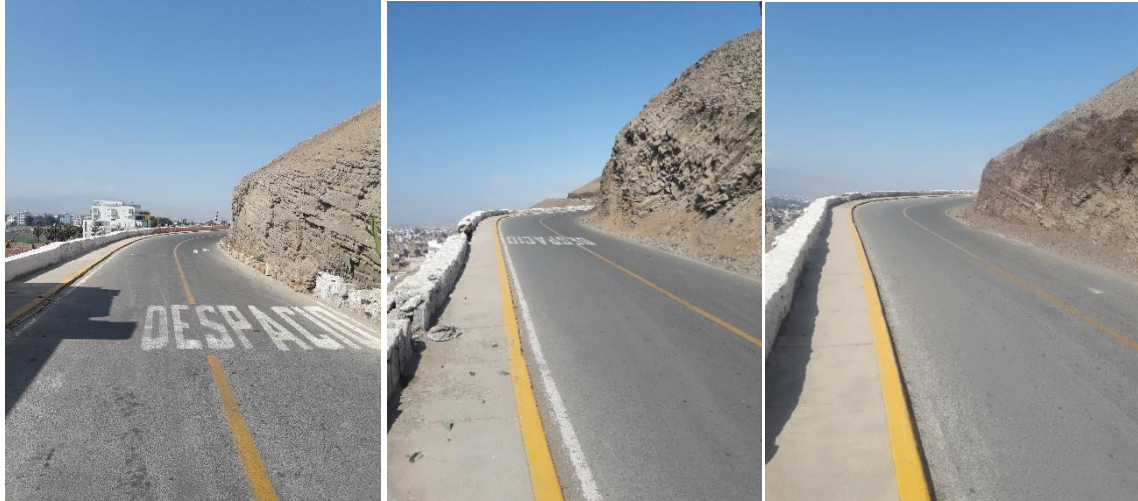
En la siguiente figura se observa la inexistencia de la señales verticales preventivas - curva pronunciada a la derecha (P-1A), también se observa la inexistencia de guardavías y el deterioro de muro de contención.

Figura 18. Curvas pronunciadas a la derecha. Fuente: Elaboración propia.

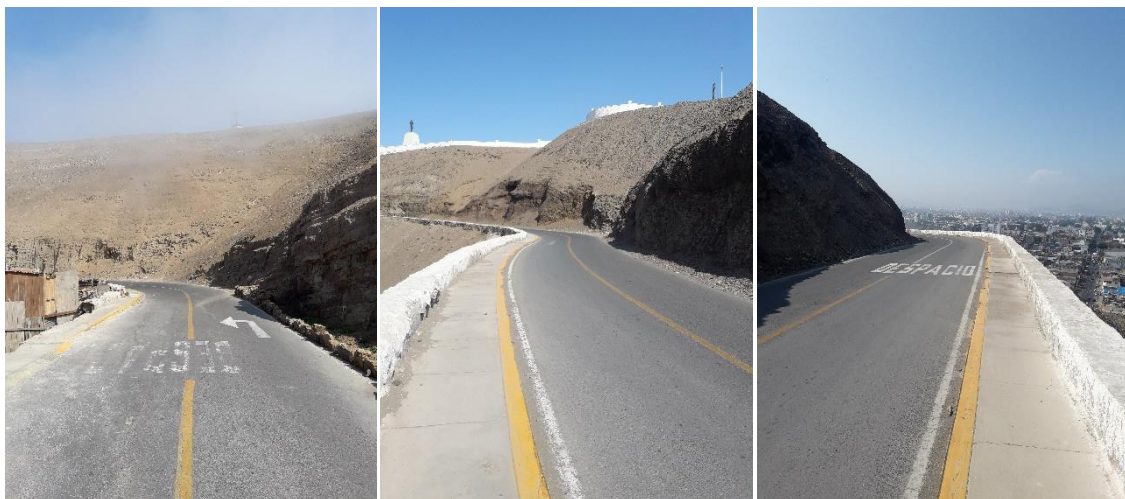
En la siguiente figura se observa la inexistencia de la señales vertical preventivas - curva pronunciada a la izquierda (P-1B), también se observa la inexistencia de guardavías, el deterioro de muro de contención y la peligrosidad en que se encuentran las casas por estar al borde de la carretera.

Figura 19. Curvas pronunciadas a la izquierda. Fuente: Elaboración propia.

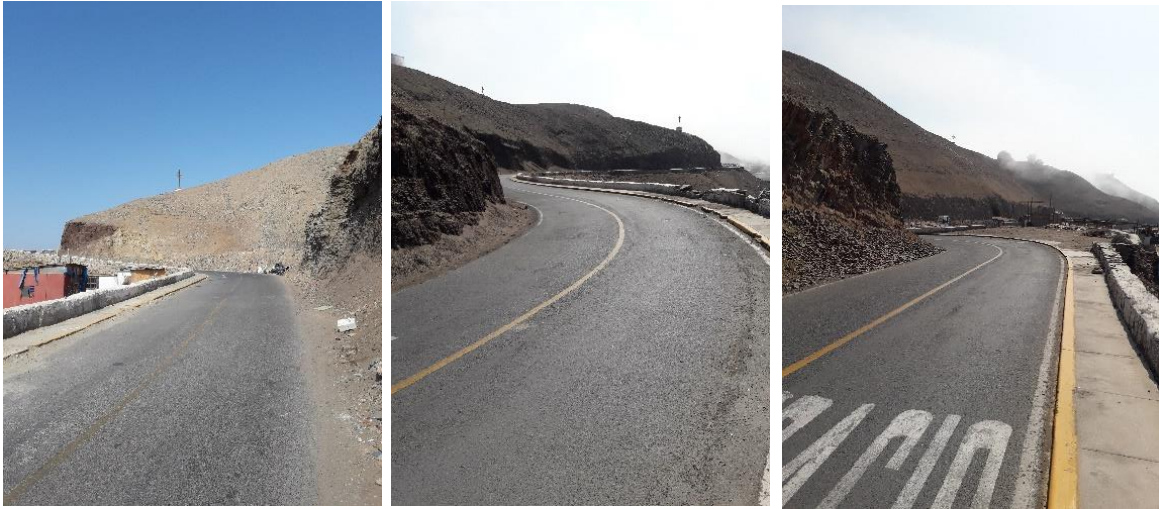
En la siguiente figura se observa la inexistencia de la señales vertical preventivas - curva y contra curva a la izquierda (P-4B), también se observa la inexistencia de guardavías, el deterioro de muro de contención y la peligrosidad en que se encuentran las casas por estar al borde de la carretera.

Figura 20. Curvas y contra curvas a la izquierda. Fuente: Elaboración propia.

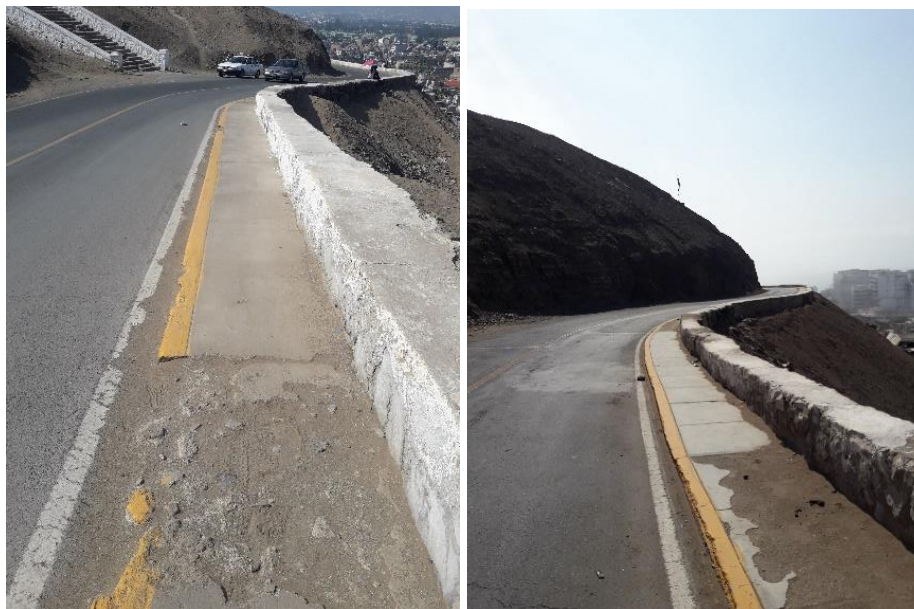
En la siguiente figura se observa la inexistencia de la señales vertical preventivas - curva y contra curva a la derecha (P-4A), también se observa la inexistencia de guardavías, el deterioro de muro de contención y veredas.

Figura 21. Curvas y contra curvas a la derecha. Fuente: Elaboración propia.

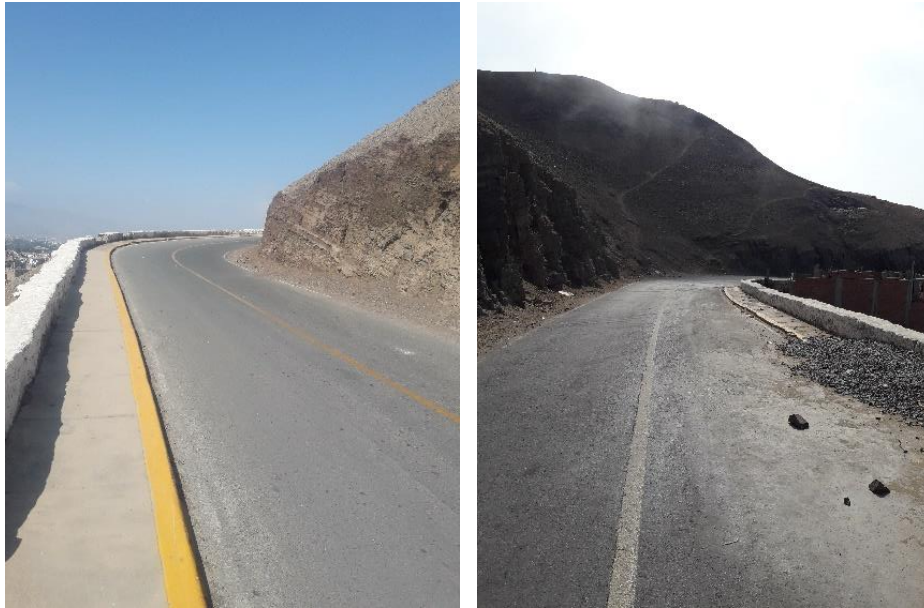
En la siguiente figura se observa la inexistencia de la señales vertical preventivas - curva a la derecha (P-2A), también se observa la inexistencia de guardavías, el deterioro del muro de contención y obstáculos en el camino que podrían ocasionar un accidente.

Figura 22. Curvas a la derecha. Fuente: Elaboración propia.

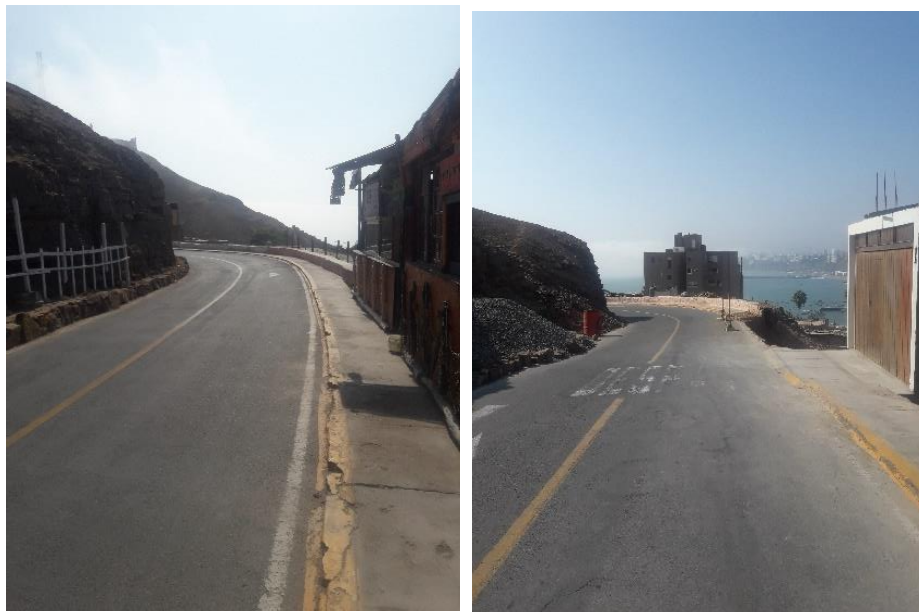
En la siguiente figura se observa la inexistencia de la señales vertical preventivas - curva a la izquierda (P-2B), también se observa la inexistencia de guardavías, el deterioro de muro de contención y la peligrosidad en que se encuentran las casas por estar al borde de la carretera.

Figura 23. Curvas a la izquierda. Fuente: Elaboración propia.

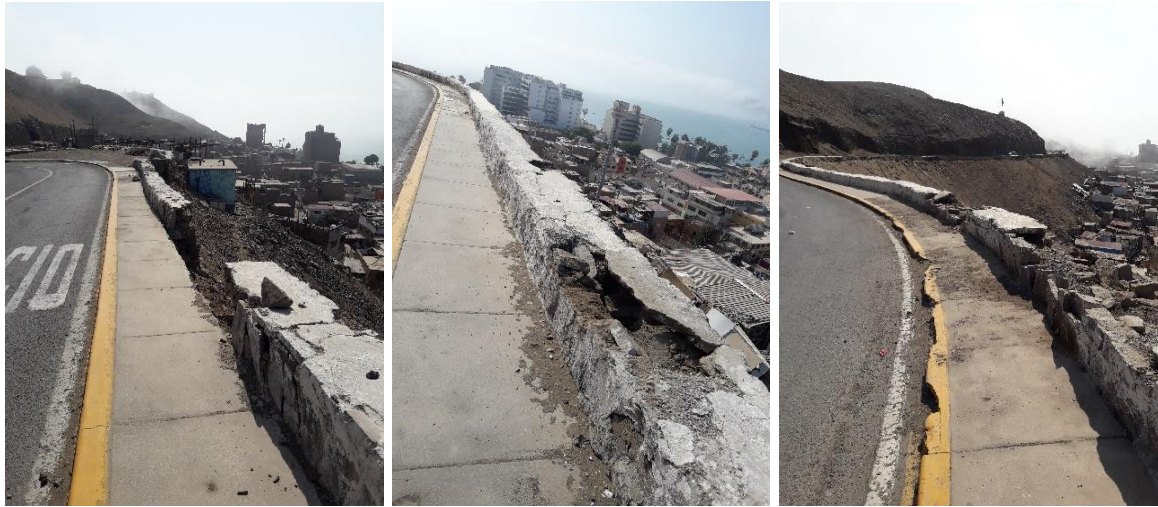
En la siguiente figura se observa la inexistencia de guardavías, el mal estado en que se encuentran *los muros de contención y el mal estado de las veredas*.

Figura 24. Muros de contención y veredas. Fuente: Elaboración propia.

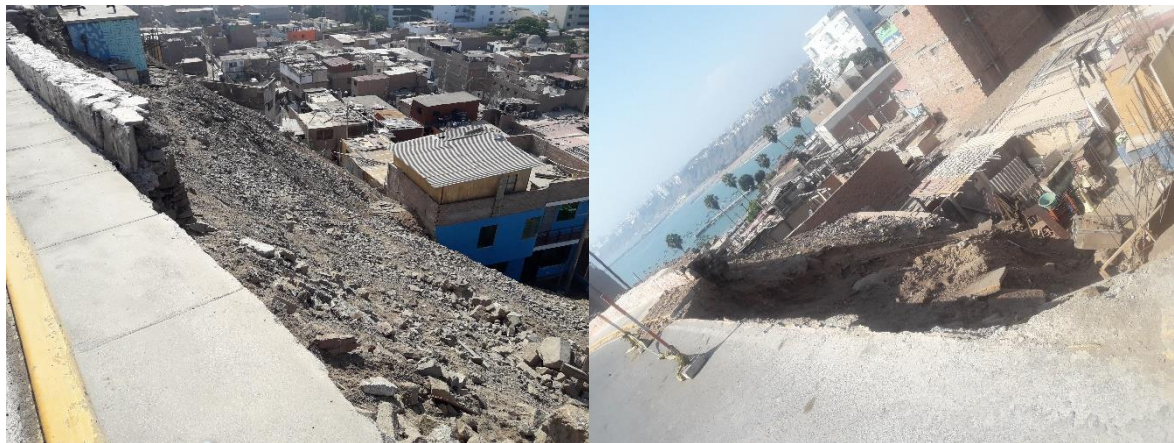
En la siguiente figura se observa el colapso del muro de contención en dos tramos de la carretera, en donde también se puede observar que no se está tomando las medidas de prevención adecuadas para tal situación peligrosa.

Figura 25. Muro de contención colapsado. Fuente: Elaboración propia.

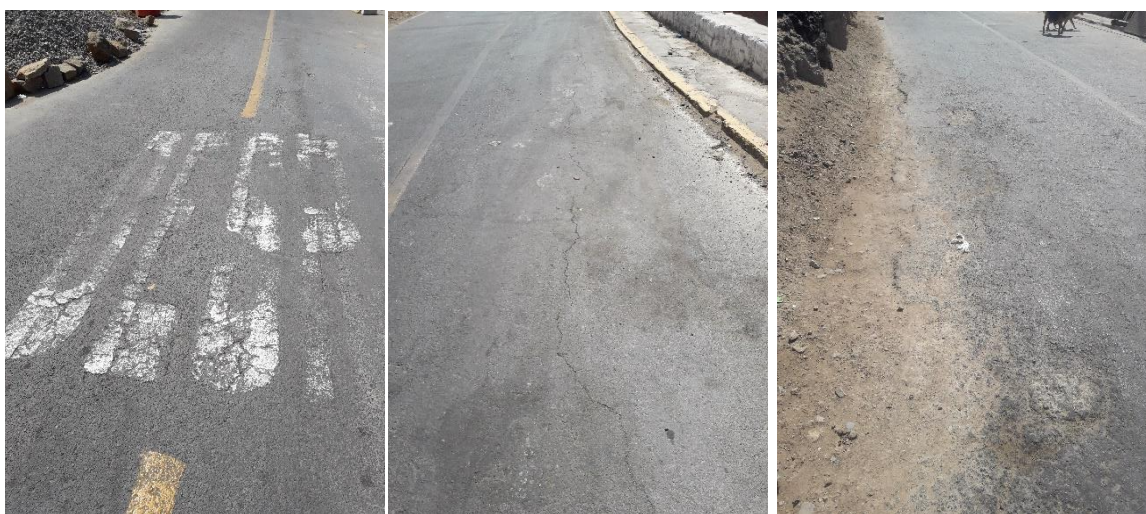
A continuación, se muestran algunos de los daños encontrados en la mencionada área de estudio, donde se puede observar la piel de cocodrilo, las grietas longitudinales y transversales y el desprendimiento de agregados, respectivamente.

Figura 26. Daños en el pavimento. Fuente: Elaboración propia.
